ASPECTOS GEOTÉCNICOS DEL SISMO DE PISCO, PERÚ DEL 15 DE AGOSTO DEL 2007¹

Adrián Rodríguez-Marek², Jorge E. Alva Hurtado³, Brady Cox⁴, Jorge Meneses⁵, Gonzalo A. Montalva⁶, Viviana Moreno⁷, Manuel Olcese⁷, Rodolfo Sancio⁸, Joseph Wartman⁹

GEOTECHNICAL ASPECTS OF THE AUGUST 15, 2007 PISCO, PERU EARTHQUAKE

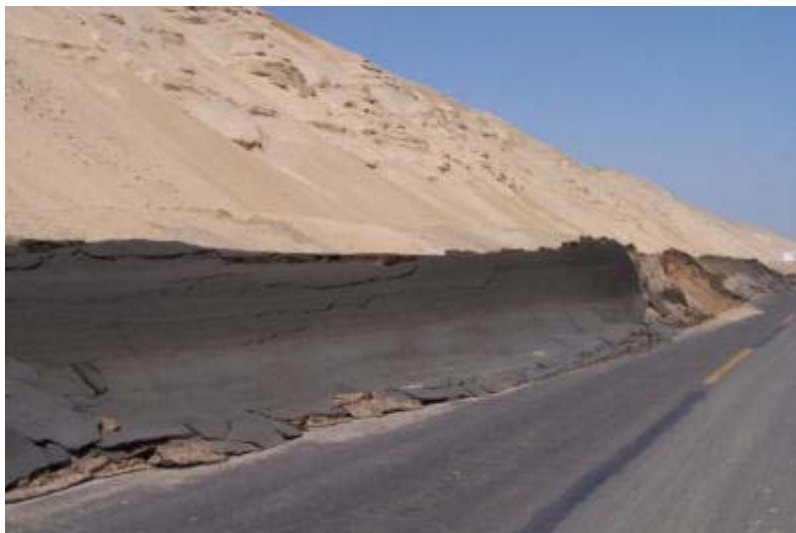
Figura 14: Daños en berma y pavimento de la calzada norte de la carretera Panamericana.

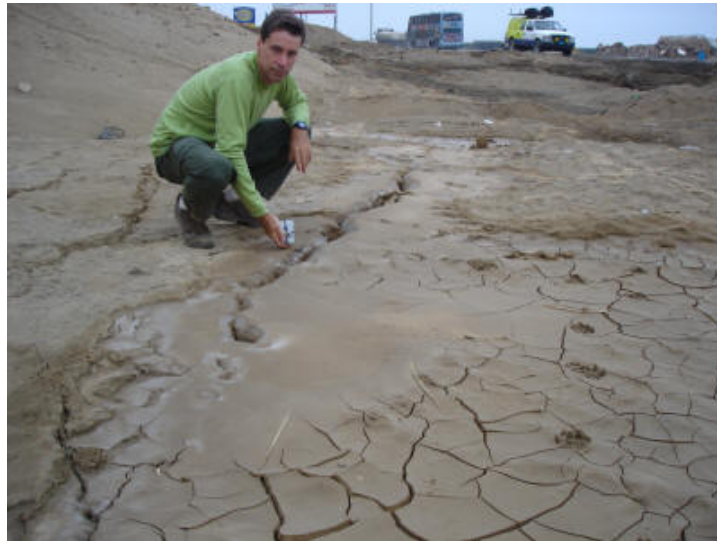
Fueron encontrados conos de arena en ambos lados de la carretera y una persona que vivía justo al sur del deslizamiento reportó agua y arena saliendo en gran cantidad del suelo durante el terremoto, alcanzando alturas de hasta 1 m. Un cono de arena hallado en el extremo sur de la falla de talud tenía grietas de contracción en el material perimetral, indicando la presencia de finos plásticos (Figura 15). Los finos fueron encontrados sólo en una capa delgada en lo más alto del material eyectado. Pruebas de laboratorio realizadas al material de este cono indicaron su clasificación como arena arcillosa (SC) conteniendo aproximadamente 43% de finos (11% de partículas del tamaño de arcilla) con un Índice de Plasticidad (IP) de 8 y un Límite Líquido (LL) de 25 (Figura 16). Sin embargo, hasta que investigaciones más detalladas se realicen en el sitio, permanecerá poco claro si el material fino plástico fue parte de la capa licuada o si fue mezclado con el material licuado en su camino a la superficie. También cabe destacar que un cono de arena en el lado opuesto del camino clasificó como arena mal graduada (SP) con menos de 3% de finos no plásticos (Figura 16).

Figura 15: Gran cono de arena con finos posiblemente licuados.

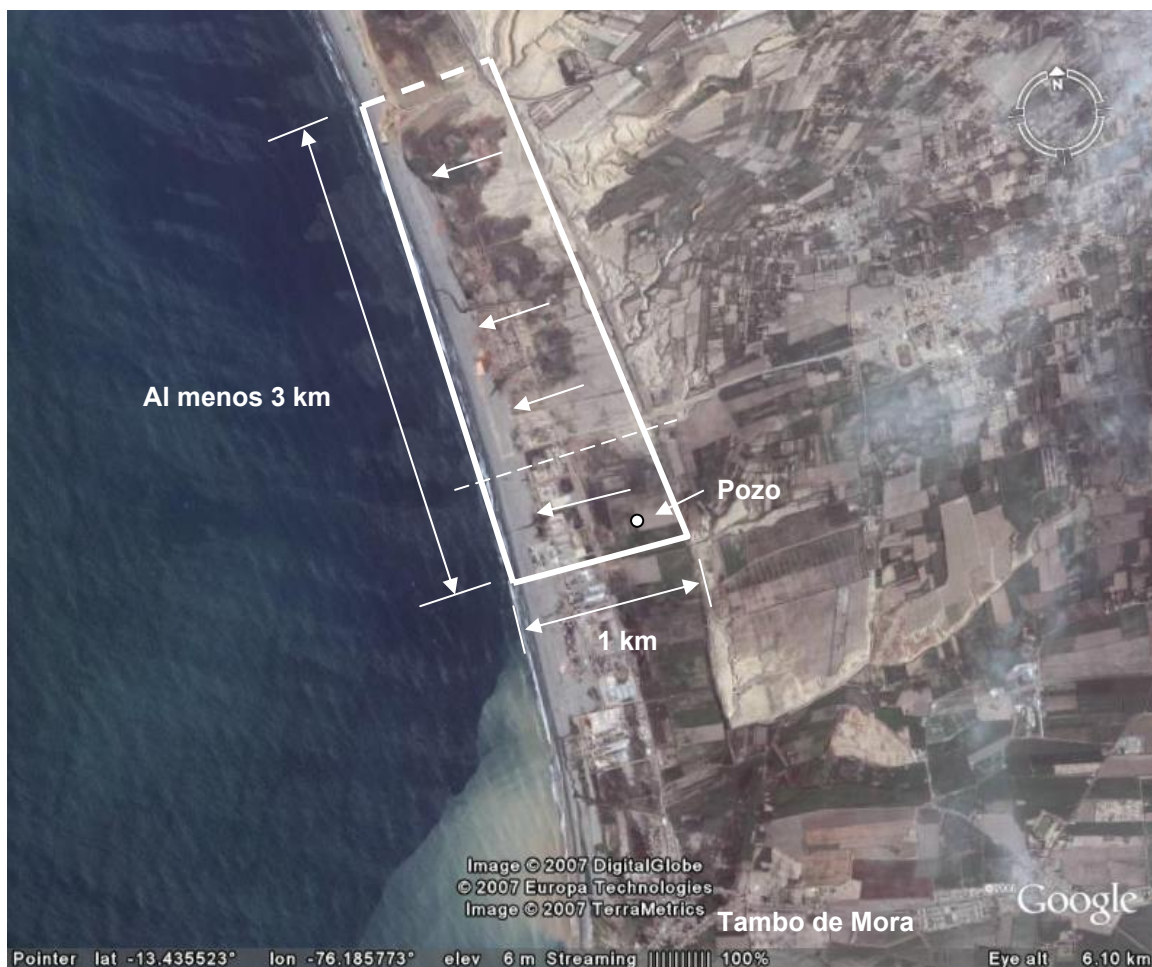
Un importante desplazamiento lateral en dirección hacia el mar de una terraza marina, provocado por licuación, ocurrió en Canchamaná, a 2.5 km al norte de Tambo de Mora. El área desplazada aproximada fue de 1 km de ancho por 3 km de largo (Figura 17). El límite este del desplazamiento fue la interfase entre la terraza del Holoceno marino y la Formación del Pleistoceno de Cañete (INGEMMET, 1999). El límite sur parece estar definido por la interfaz de la terraza marina con un depósito de arena aluvial del Holoceno. El límite norte no se pudo definir claramente, pero parece haber sido influenciado por la presencia de trabajos en una curva de la carretera Panamericana. El desplazamiento lateral puede haberse extendido más al norte, pero esto no fue verificado. La elevación de la Formación Cañete es de aproximadamente 10 a 20 m sobre la terraza marina. La superficie de los depósitos de la terraza marina parece estar compuesta por una capa de suelo no licuable (arena débilmente cementada), y una capa inferior de suelo licuable (arena limosa). El espesor de la capa superior va desde aproximadamente 6 m en el lado este, a una delgada capa en la playa. La profundidad del nivel freático era variable en los dos lugares donde fue medida. Ambas mediciones fueron hechas en el lado este de la terraza marina cerca de la Formación Cañete. En un pozo existente ubicado en la zona sur del área desplazada (Figura 17), el nivel freático fue de 5.2 m de profundidad, y en un agujero abierto a aproximadamente 0.7 km al norte de este pozo, el nivel freático se registró a 2.0 m de profundidad. La pendiente hacia el oeste de la superficie de la terraza marina era de aproximadamente 1.6 a 2.1%.

Figura 17: Desplazamiento lateral del terreno asociado a licuación en Canchamaná. Mapa base cortesía de Google Earth.

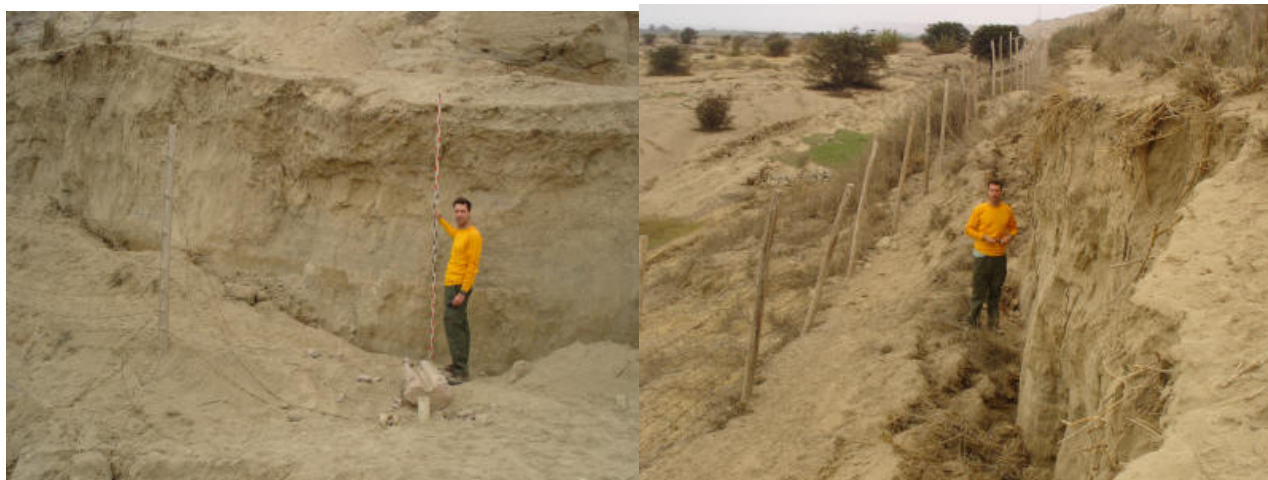
En un largo considerable de la interfase entre la Formación Cañete y la terraza marina se registró un quiebre vertical de magnitud variable en la topografía. El desplazamiento relativo vertical máximo medido fue de aproximadamente 3 m, en la vecindad del camino rural que une Canchamaná con el pueblo de La Victoria (Figura 18). Además de este importante desplazamiento vertical, se registraron numerosas grietas de extensión paralelas a la línea de costa en la terraza marina, algunas de ellas de hasta 1 m de ancho. En general, el tamaño de las grietas (tanto en ancho como en

profundidad) decrecía desde la interfaz Formación Cañete-terrazza marina a la línea de costa. En los extremos del desplazamiento se constataron grietas perpendiculares a la playa mientras que en otros las grietas parecían seguir la topografía local.

Figura 18: Desplazamiento vertical producto del desplazamiento lateral del terreno en Canchamaná.

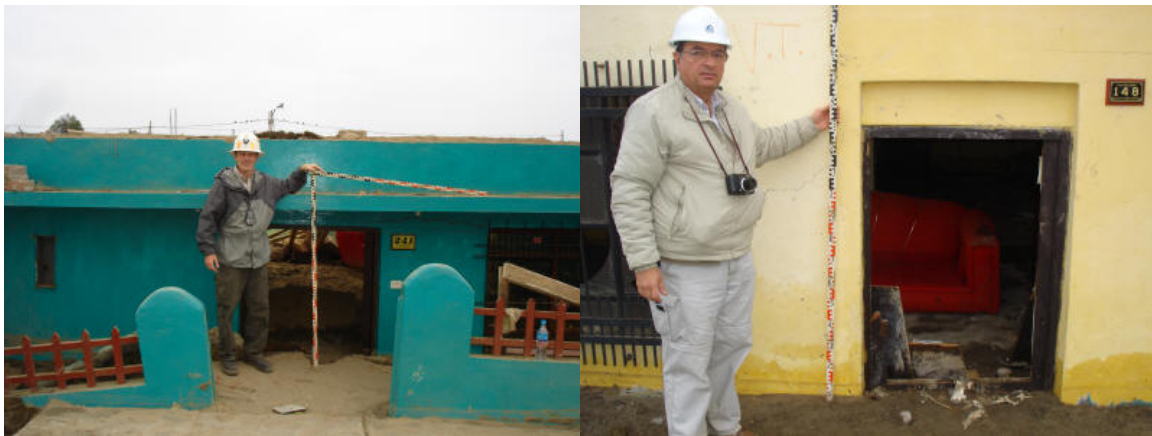
En la parte noroeste de Tambo de Mora, distante aproximadamente 0.5 km de la línea de costa y 38 km del plano de falla, se documentaron fallas espectaculares de fundaciones superficiales provocadas por licuación de suelo. Tambo de Mora está ubicado sobre depósitos eólicos y aluviales del holoceno (INGEMMET, 1999), con nivel freático relativamente superficial. Evidencias de licuación, tales como conos de deyección pequeños y asentamientos menores, se encontraron en la mayor parte de la zona noroeste de la ciudad. Sin embargo, las casas de uno y dos pisos de la calle Alfonso Ugarte se vieron particularmente afectadas (por asentamientos excesivos). La zona afectada tiene una extensión de 300 m por la calle Alfonso Ugarte, espacio en el cual prácticamente todas las edificaciones tuvieron asentamientos iguales o mayores a 0.3 m, registrándose varias con asentamientos entre 0.7 y 0.9 m (Figura 19). Se encontró material de deyección en grandes cantidades en las grietas que se produjeron en la calle y dentro de las edificaciones que poseían pisos de hormigón no reforzado; en ellas el suelo licuado destruyó completamente el hormigón levantándolo hacia dentro de las edificaciones. El material de deyección encontrado, en la mayoría de los casos, correspondió a arenas grises, no plásticas, mal graduadas (SP a SM). Una excepción fue un limo plástico (ML, LL = 48) encontrado en el interior de una de las casas afectadas (Figura 20). La profundidad del nivel freático (NF) era de 0.3 m al momento de la visita del equipo del GEER; sin embargo, lugareños reportaron que antes del sismo el NF se encontraba entre 0.5 y 1.0

m de profundidad. Los mismos lugareños informaron que una mezcla de agua y arena salió expulsada del suelo durante el segundo pulso del movimiento, alcanzando alturas de hasta 1.0 m.

Figura 19: Asentamientos de aproximadamente 0.9 m en Tambo de Mora.

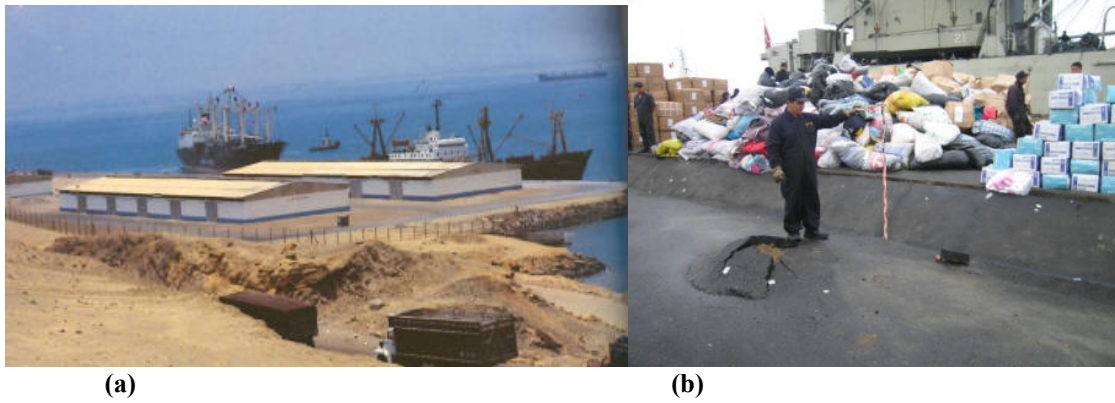
El Puerto General San Martín fue inaugurado en 1970 y tiene capacidad para barcos de hasta 25000 toneladas de peso muerto. Está localizado en Punta Pejerrey, bahía de Paracas, a aproximadamente 30 km de la falla. El puerto está rodeado de pórfido granítico (roca intrusiva), el cual es parte del Batolito San Nicolás (INGEMMET, 1999; Fernández Dávila, 1993). El pórfido granítico tiene una matriz que va desde fino a grueso, con colores desde rosado a rojo oscuro cafésoso. Las instalaciones portuarias fueron construidas en terreno ganado al mar, como muestra la Figura 22a. El embarcadero tiene una cubierta de hormigón armado que está fundada en 780 pilotes tubulares de acero. El área de suelo ganado al mar del puerto se ha asentado con el correr de los años resultando en un movimiento diferencial entre las edificaciones soportadas por pilotes y el terreno circundante. La solución típica a este problema fue poner más relleno hasta nivelar la superficie del terreno ganado al mar. El sismo produjo la licuación del relleno, como evidenciaron los conos de arena encontrados y el desplazamiento lateral con grietas significativas de hasta 0.25 m de ancho y distorsiones verticales de hasta 0.8 m (véase la Figura 22b). La cubierta soportada por pilotes se inclinó levemente hacia el mar y las separaciones horizontales en las juntas de la cubierta fueron de hasta 0.5 m (Figura 23a). Las grietas del terreno se desarrollaron en forma paralela a la cubierta en la zona de suelo ganado al mar y fueron más severas cerca de la orilla (Figura 23b). Una tubería que corría a través del puerto dentro de una caja de concreto no resultó dañada en el sismo, a pesar del hecho que el terreno circundante se asentó sustancialmente. Se presume que la caja de concreto estaba soportada por pilotes. No se observaron grietas en el terreno natural cerca del muelle.

Figura 22: (a) Suelo ganado al mar; (b) Distorsión vertical de 0.8 m entre embarcadero y relleno artificial.

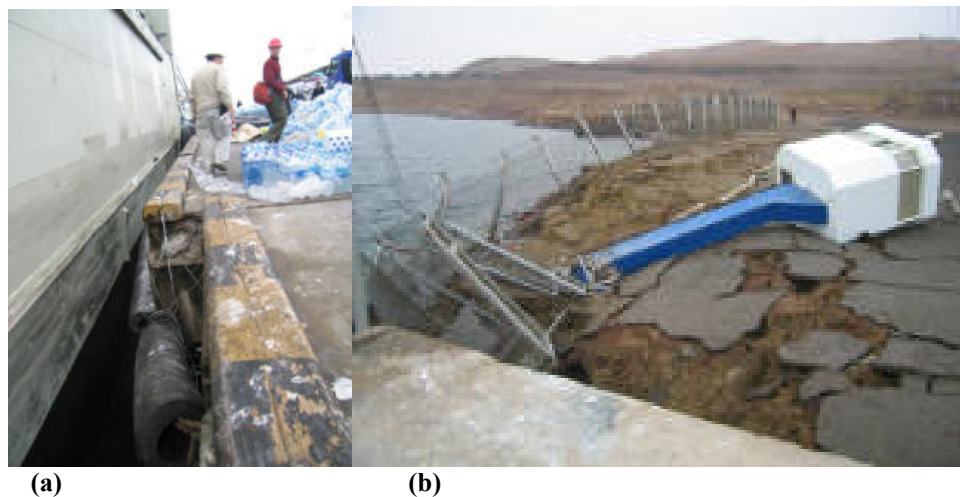
Figura 23: (a) Desplazamiento lateral permanente en las juntas del embarcadero. (b) Grietas en relleno.

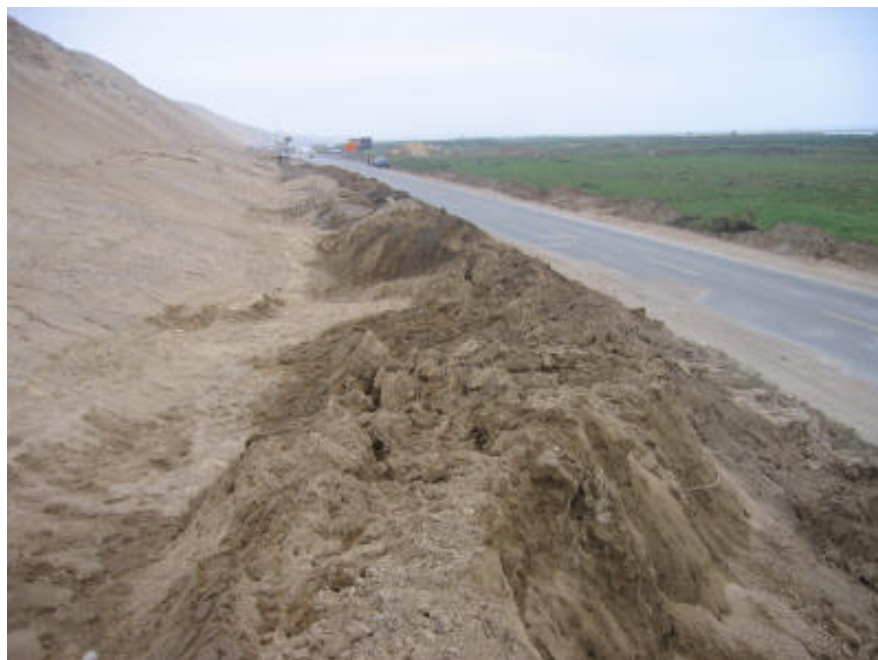
La Figura 24 muestra una avalancha de suelo mixto que se piensa fue inducida por licuación, lo que habría producido pérdida de rigidez del suelo o movimiento cerca del pie del talud. El deslizamiento ocurrió cerca de Jahuay a un costado de la carretera Pan-Americana, la cual fue parcialmente bloqueada en este lugar después del sismo. Esta falla fue discutida con mayor detalle en la sección de licuación.

Figura 24: Avalancha de suelo en la carretera Panamericana.
